109 年度教育部國民及學前教育署補助高級中等學校
因應新課綱規劃總體課程實施所需課室空間及適性學習空間活化
需求改善計畫成果報告

「健康促進」教學設施改善工程

辦理學校：國立大湖農工
執行日期：108 年 11 月 1 日至 109 年 7 月 31 日

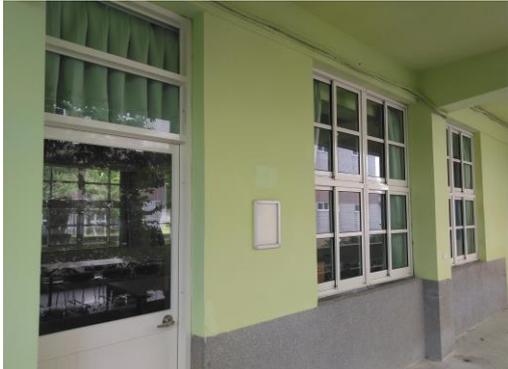
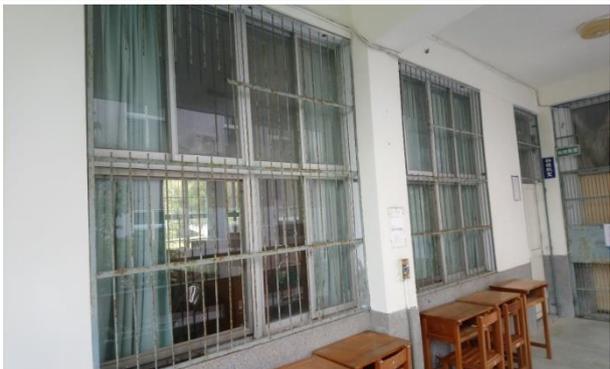
- (一)門窗整修：既有門窗氣密性不佳，遭逢雨天即出現漏水之現象，需重新施作。
- (二)電力電源設置改善：室內插座、開關及線路已出現塑料材質老化剝落，將重新佈線改善老舊線路。
- (三)高架木地板整修：既有高架木地板已發霉破舊，需重新施作。
- (四)天花板裝潢整修：既有天花板油漆脫落，且燈光不足，待重新油漆並加強美觀設計及燈光。

- (一)門窗整修：剝落之牆壁重新粉刷。

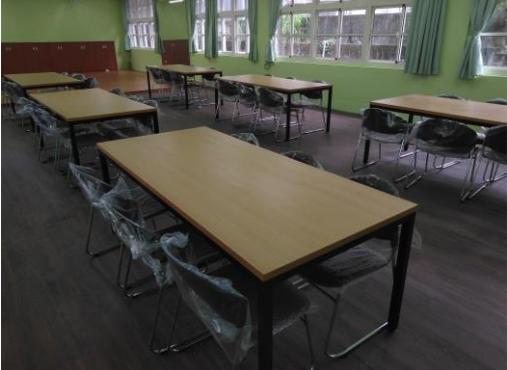
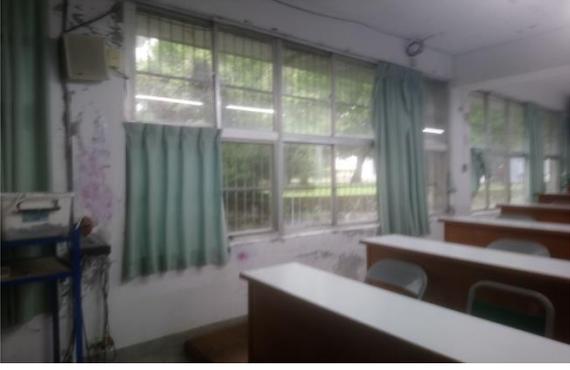
- (五)教學桌椅：採購新式可以進行教學活動的教學桌椅。
- (六)工具櫃：目前儲物櫃老舊，需購置新品存放護理相關課程工具及器材。

(五)教學桌椅改善：購置新品。
