【改善實習教學環境及設施成果報告】

學校：國立大湖高級農工職業學校 學校代碼：050401

【申請序號】01-農業群-園藝科-組織培養室

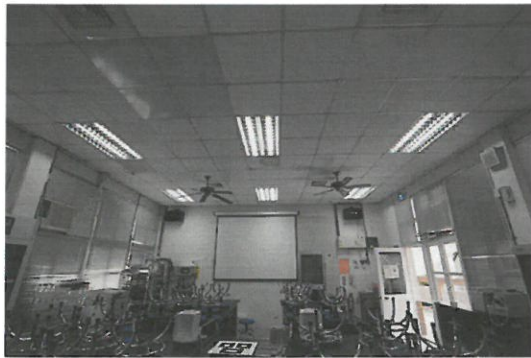
圖 1 整體空間缺乏適宜規畫，剛硬且缺乏美感。

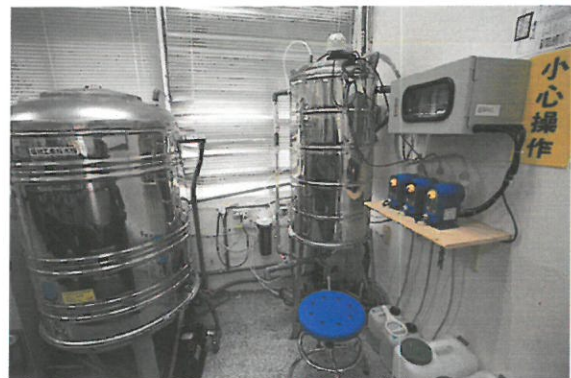
圖 2 植物工廠管線水槽雜亂，且具工安危險。

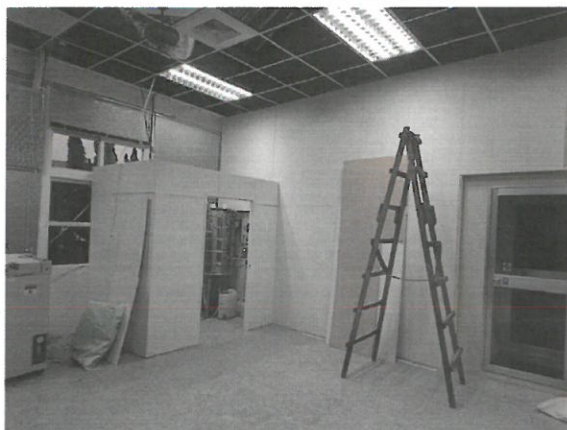
圖 1 植物工廠管線外露部分，整理後外加隔間包覆，讓空間更為簡潔，動線明確。

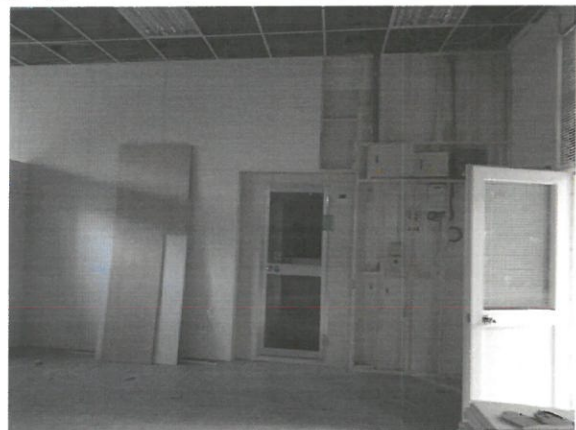
圖 2 將牆管線路做整理並做牆面包覆設計，除美觀外也較為安全。

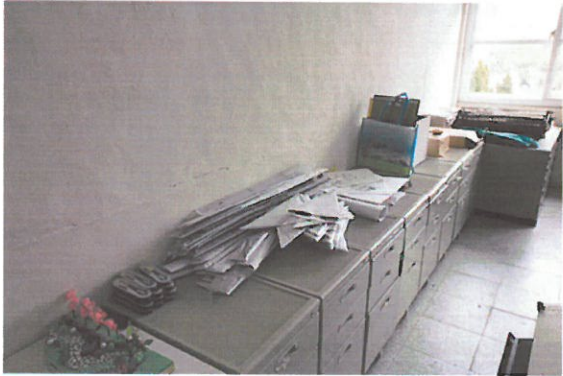
<p>圖 1 輕鋼架天花板漏水汙漬，亟待改善。</p>	<p>圖 2 貯藏空間不足，工具材料散落。</p>
場地(所)改善後照片(4至6張)

1. 增設矮櫃，改善物料收納及管理。
2. 原先輕鋼架天花板多處有水漬，板體變形，更新為金屬沖孔板可延長使用年限並改善水水漬明顯不美觀的問題。
3. 牆面及地板更新使空間更為明亮清潔。
4. 新增設玻璃白板，增進製圖教學成效。

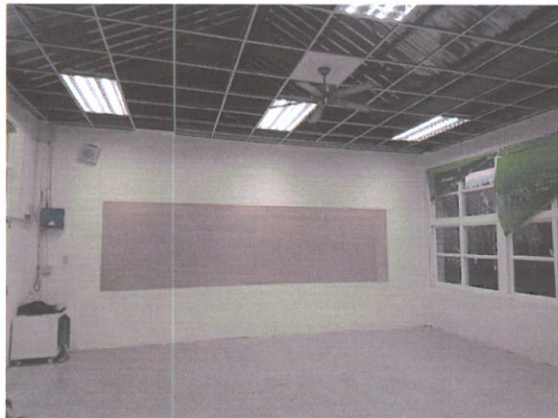
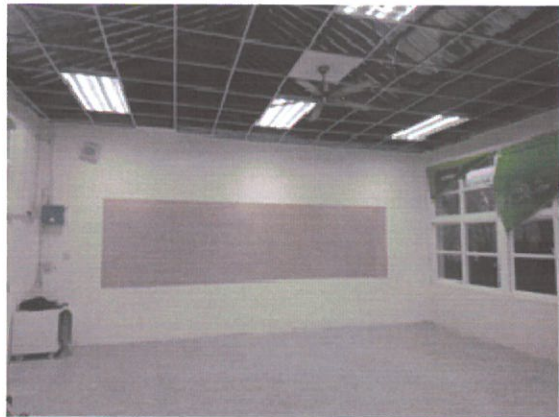
<p>圖 1 將原有天花板更新為不鏽鋼網板(待安裝中)。</p>	<p>圖 2 原本使用活動式黑板，很佔空間，更改為玻璃白板於牆面。</p>
<p>請提供清楚照片</p>	<p>請提供清楚照片</p>
<p>圖 3 ○○○○○○</p>	<p>圖 4 ○○○○○○</p>

1. 更新輕鋼架天花板改為金屬沖孔板材。
2. 牆面粉刷及木作飾板。
3. 增設矮櫃。
4. 更新地板。
5. 增設玻璃白板。
