校園職業災害案例

(不含實驗室)

勞動部職業安全衛生署中區職業安全衛生中心

110 年 3 月 23 日 編印

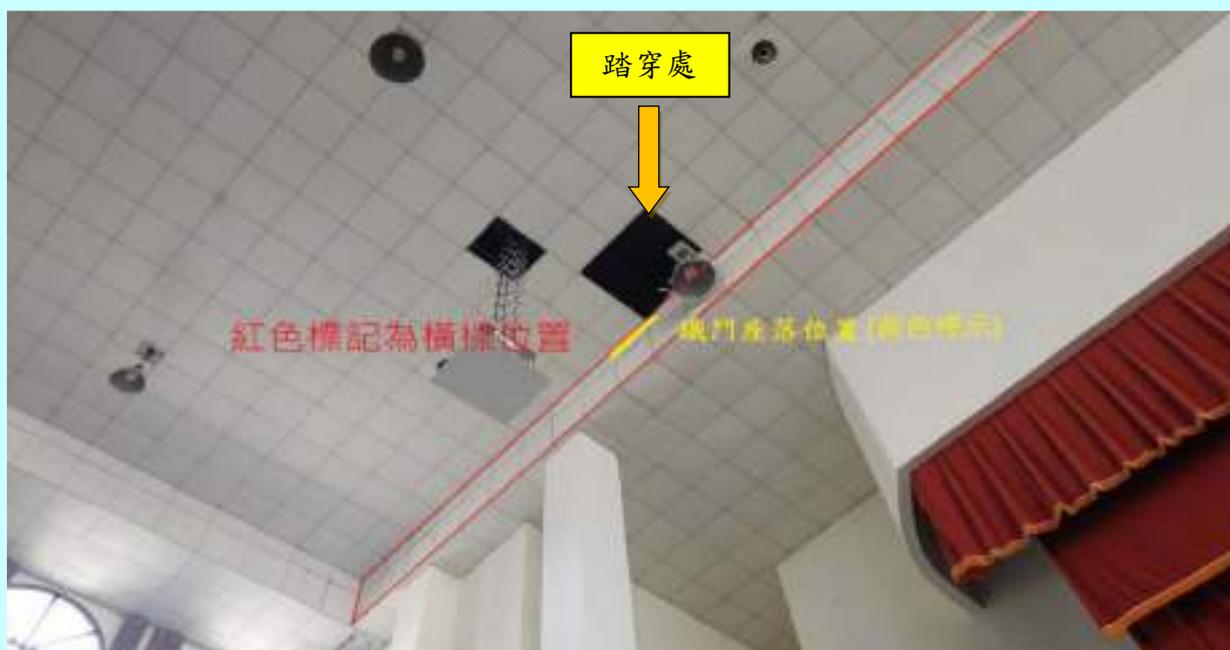
自活動中心一樓舞台前地面向夾層天花板拍攝

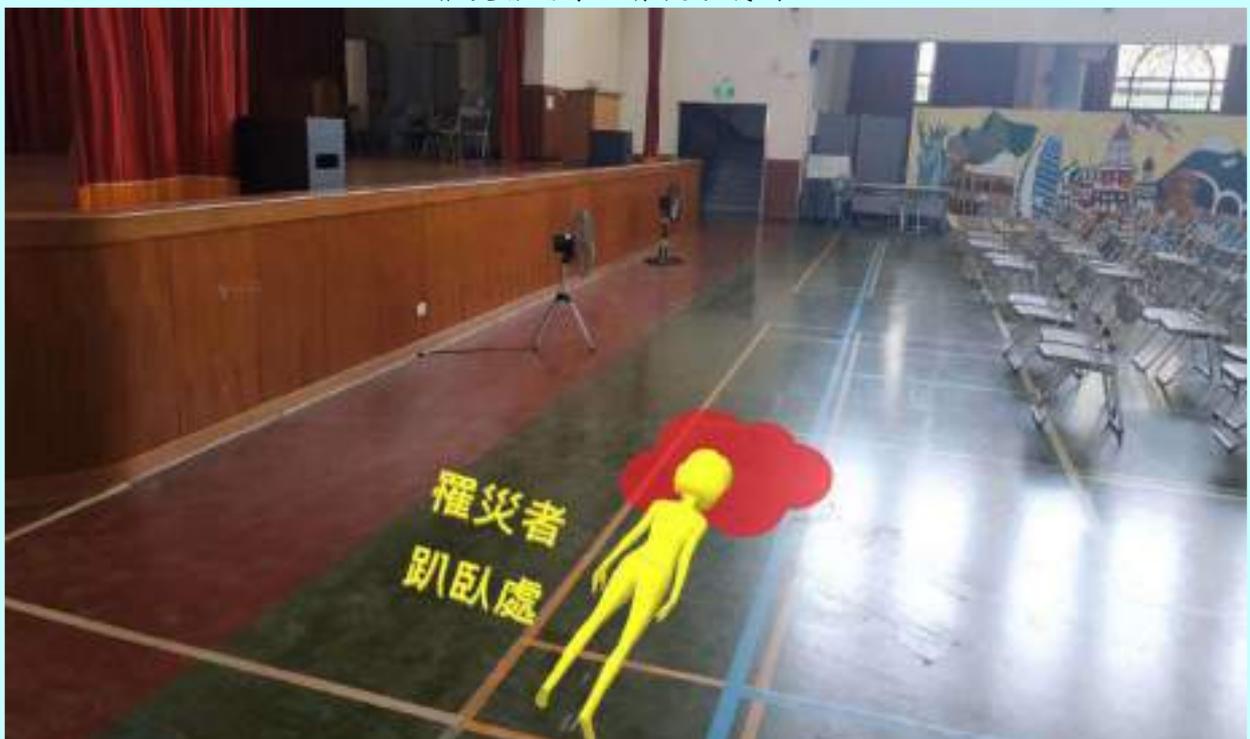
罹災者自夾層天花板墜落於地面，趴臥示意圖

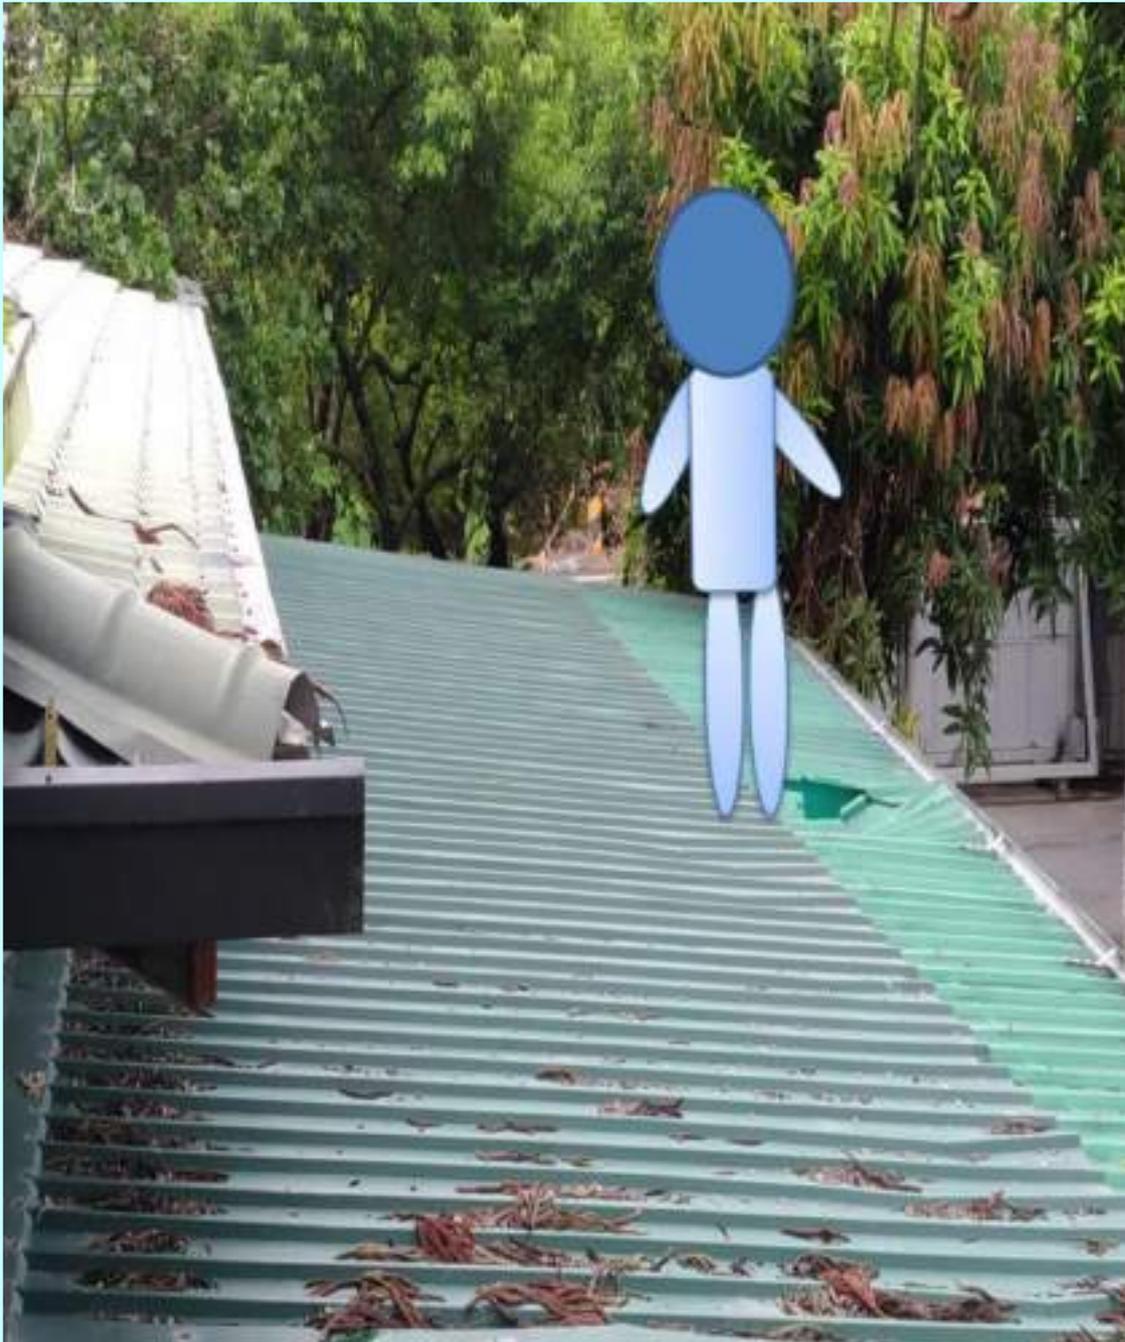
107 年 8 月 22 日某國民小學所僱勞工何○○於該校花園整理盆栽等雜務時，看到潘○○（罹災者）在未配戴安全帽及安全帶之狀況下往學校八卦樓走去。何○○後來聽到八卦樓屋頂傳來聲音，抬頭一看發現潘○○延著屋頂邊緣往廁所上方之採光罩走去，沒多久就聽到有東西掉下來的聲音，何○○前往查看，發現潘○○已經墜落於廁所旁地面，意識不清，且現場有大片血跡，何○○趕快通知總務主任連○○叫救護車，隨即救護車將潘○○送至○○醫院急救，延至 107 年 8 月 26 日 16 時 55 分傷重不治。

罹災者踏穿之塑膠採光罩破洞呈不規則形，長×寬尺寸約 90 公分×50 公分

- 1、雇主對勞工於以石綿板、鐵皮板、瓦、木板、茅草、塑膠等易踏穿材料構築之屋頂及雨遮，或於以礦纖板、石膏板等易踏穿材料構築之夾層天花板從事作業時，為防止勞工踏穿墜落，應採取下列設施：一、規劃安全通道，於屋架、雨遮或天花板支架上設置適當強度且寬度在三十公分以上之踏板。二、於屋架、雨遮或天花板下方可能墜落之範圍，裝設堅固格柵或安全網等防墜設施。三、指定屋頂作業主管指揮或監督該作業。（職業安全衛生設施規則第 227 條第 1 項暨職業安全衛生法第 6 條第項）
- 2、雇主對於在高度 2 公尺以上之高處作業，勞工有墜落之虞者，應使勞工確實使用安全帶、安全帽及其他必要之防護具。（職業安全衛生設施規則第 281 條第 1 項暨職業安全衛生法第 6 條第 1 項）
- 3、雇主應訂定自動檢查計畫實施自動檢查。（職業安全衛生管理辦法第 79 條暨職業安全衛生法第 23 條第 1 項）
- 4、雇主應依其事業單位之規模、性質，訂定職業安全衛生管理計畫，要求各級主管及負責指揮、監督之有關人員執行；勞工人數在 30 人以下之事業單位，得以安全衛生管理執行紀錄或文件代替職業安全衛生管理計畫。（職業安全衛生管理辦法第 12 之 1 條第 1 項暨職業安全衛生法第 23 條第 1 項）
- 5、雇主對新僱勞工或在職勞工於變更工作前，應使其接受適於各該工作必要之一般安全衛生教育訓練。（職業安全衛生教育訓練規則第 16 條第 1 項暨職業安全衛生法第 32 條第 1 項）
- 6、雇主應依職業安全衛生法及有關規定會同勞工代表訂定適合其需要之安全衛生工作守則，報經勞動檢查機構備查後，公告實施。（職業安全衛生法第 34 條第 1 項）

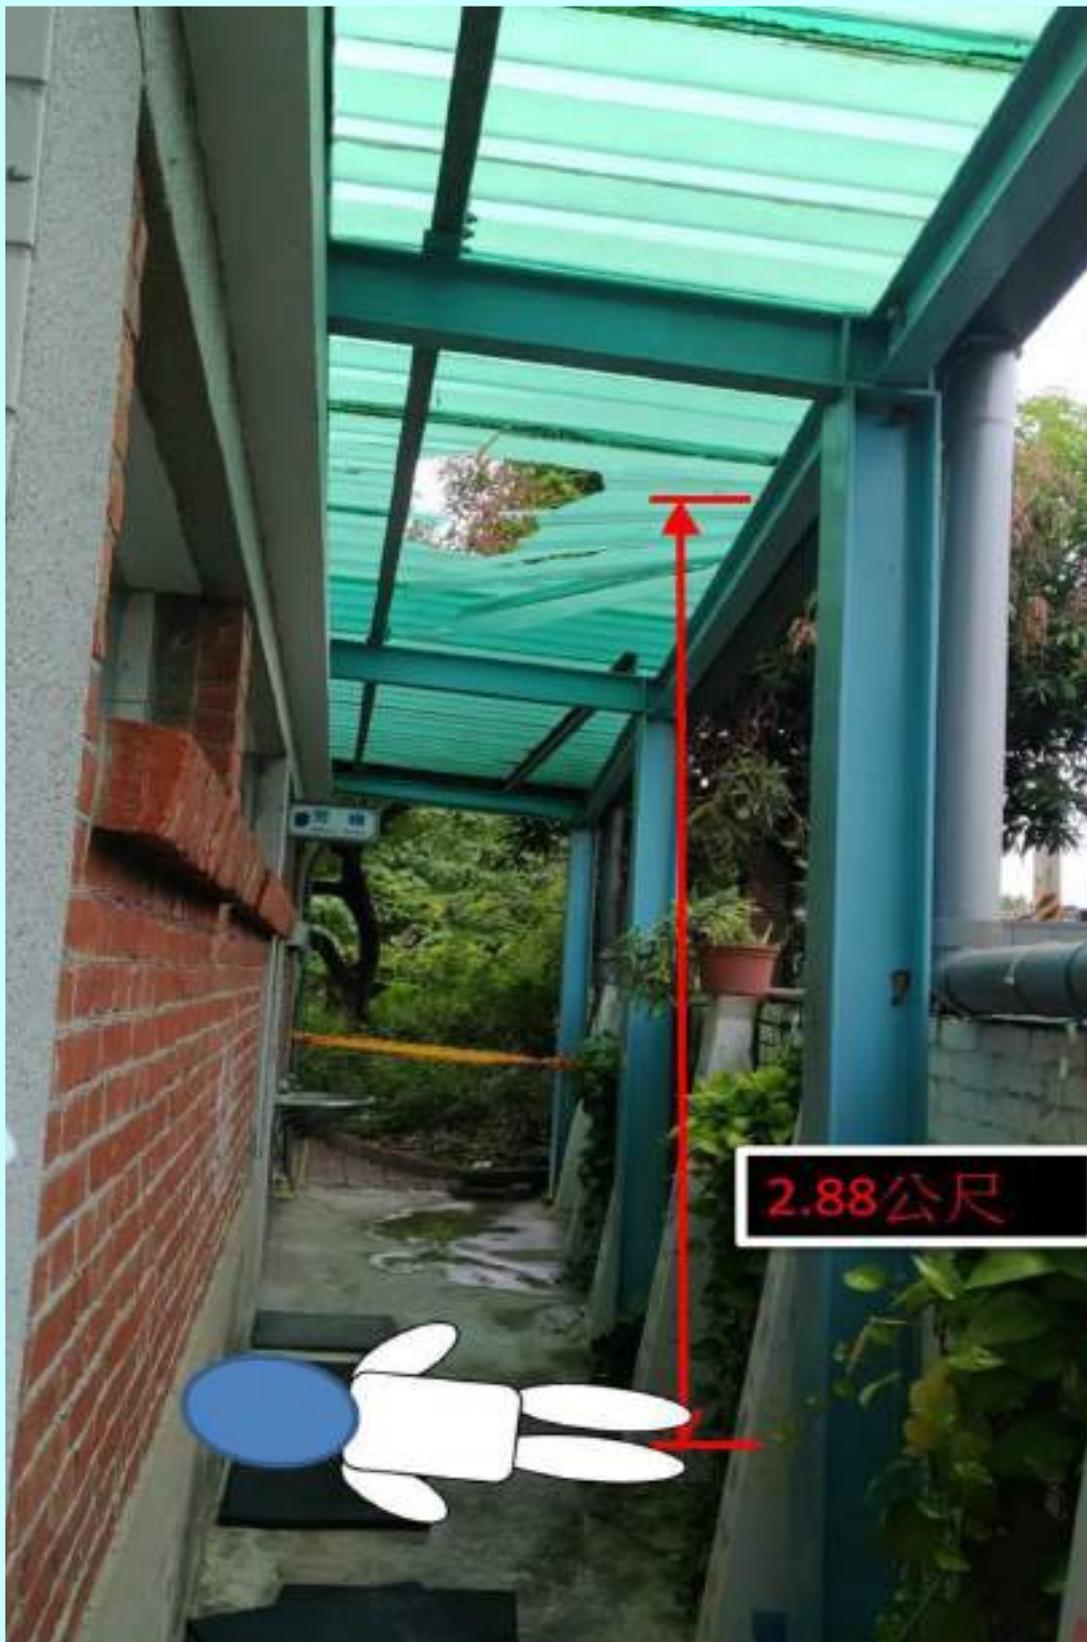
罹災者踏穿塑膠採光罩後，自2.88公尺高處墜落至地面

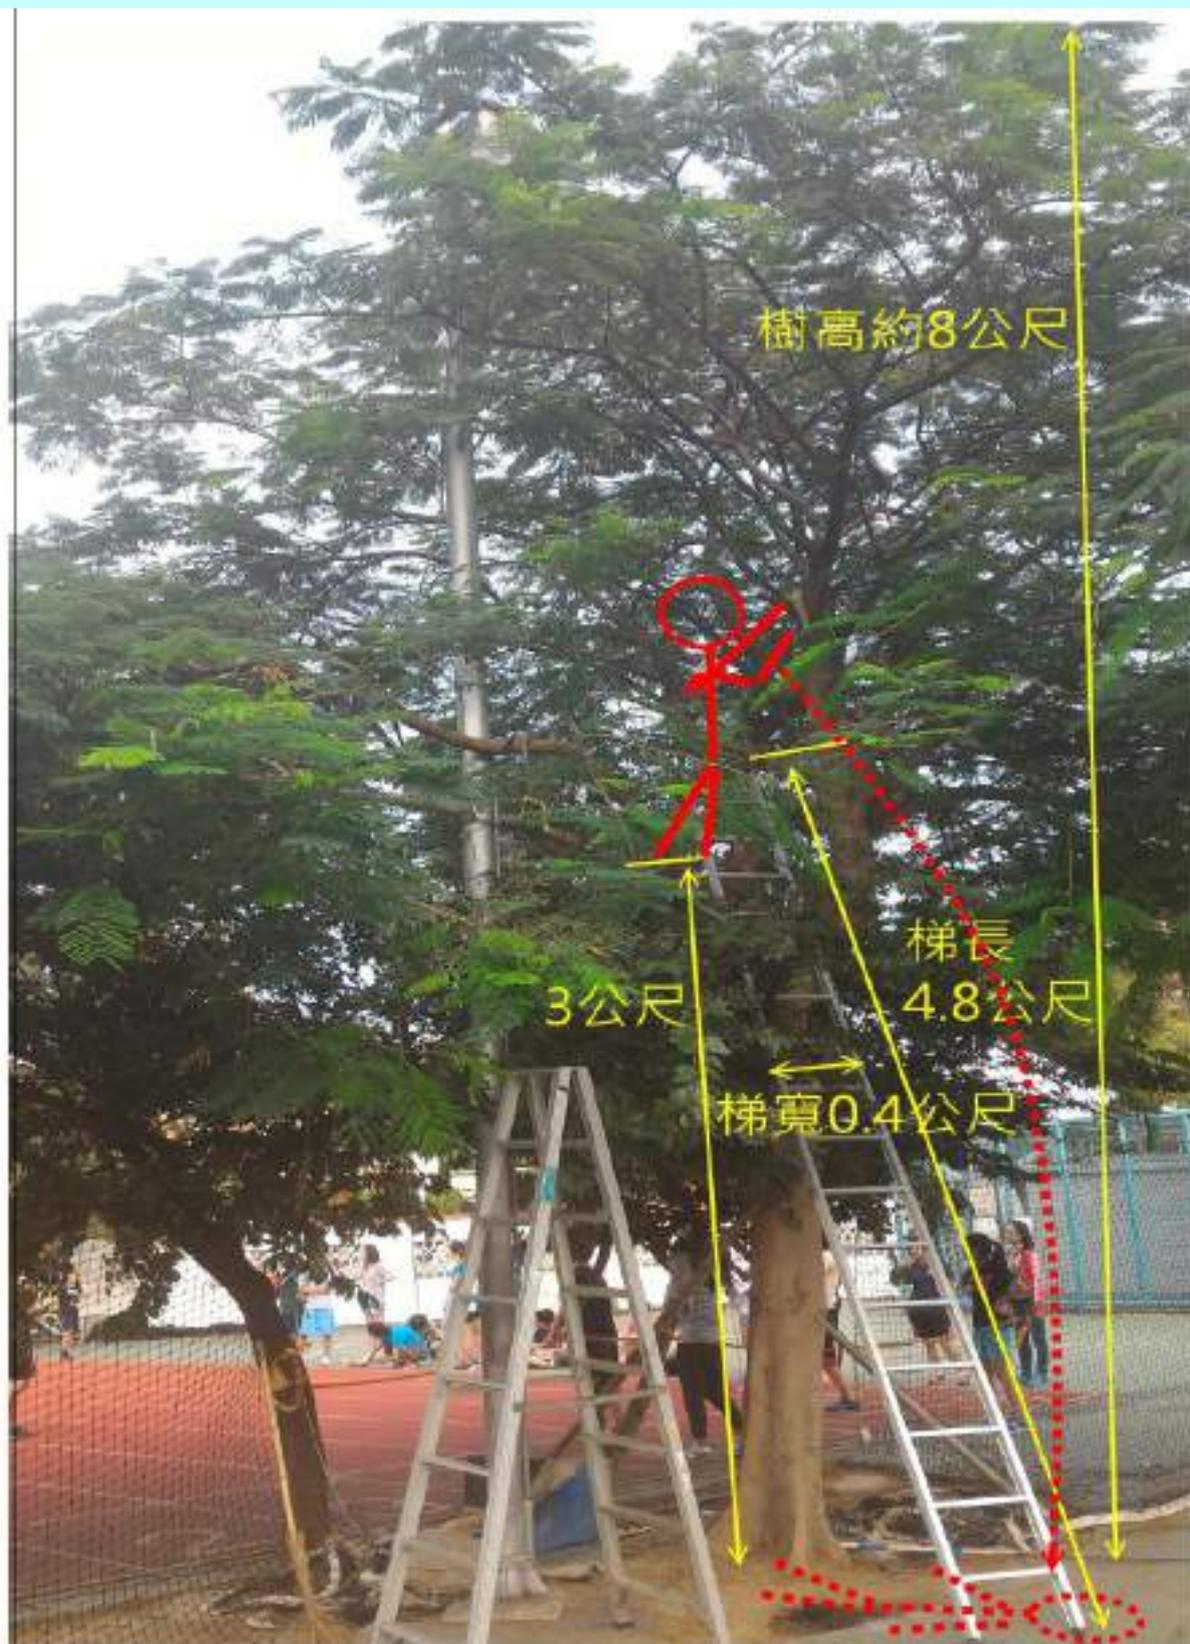
104 年 10 月 20 日 14 時 8 分許，罹災者尤○○於○○大學排球場旁，以移動梯爬上樹，站在樹幹上(站立位置距地面高度約 3.2 公尺)使用鋸子進行樹枝修剪作業，一同作業之同事張○○在樹下清理修剪下來的樹枝，突然聽到樹枝斷裂及物品掉落撞擊到地面的聲響，發現罹災者尤○○仰躺在樹旁地面上，立即通報 119 派救護車將尤員緊急送○○醫院急救，仍於 104 年 10 月 21 日 1 時 48 分傷重不治。

罹災者以移動梯爬上樹上，站在樹幹上使用鋸子修剪樹枝。

- 1、雇主對於在高度 2 公尺以上之處所進行作業，勞工有墜落之虞者，應以架設施工架或其他方法設置工作台。…。(職業安全衛生設施規則第 225 條第 1 項暨職業安全衛生法第 6 條第 1 項)
- 2、雇主對於在高度 2 公尺以上之高處作業，勞工有墜落之虞者，應使勞工確實使用安全帶、安全帽及其他必要之防護具。…。(職業安全衛生設施規則第 281 條第 1 項暨職業安全衛生法第 6 條第 1 項)
- 3、雇主對新僱勞工或在職勞工於變更工作前，應使其接受適於各該工作必要之一般安全衛生教育訓練。(職業安全衛生教育訓練規則第 16 條第 1 項暨職業安全衛生法第 32 條第 1 項)

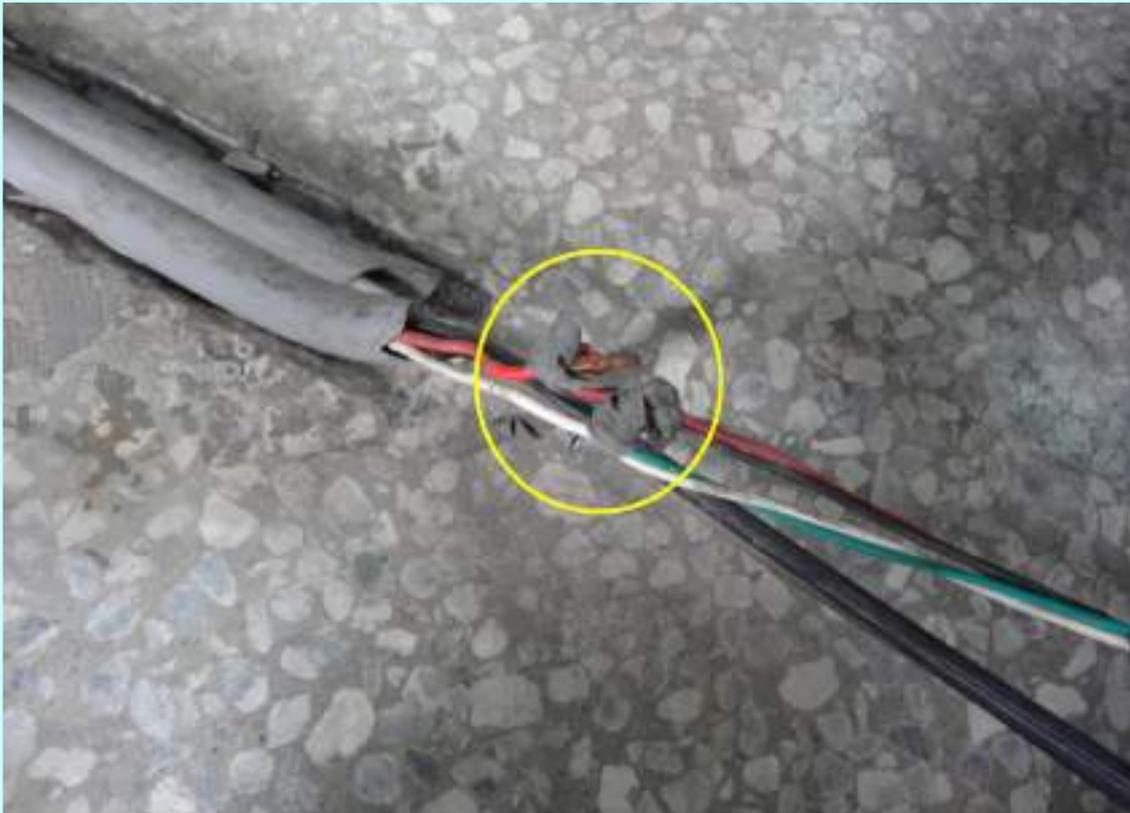
照片 2 地面插座電線裸露之情形

- 1、雇主對勞工於作業中或通行時，有接觸絕緣被覆配線或移動電線或電氣機具、設備之虞者，應有防止絕緣被覆破壞或老化等致引起感電危害之設施。（職業安全衛生設施規則第246條暨職業安全衛生法第6條第1項）
- 2、雇主應依本法及有關規定會同勞工代表訂定適合其需要之安全衛生工作守則，報經勞動檢查機構備查後，公告實施。（職業安全衛生法第34條第1項）
- 3、雇主對新僱勞工或在職勞工於變更工作前，應使其接受適於各該工作必要之一般安全衛生教育訓練…。（職業安全衛生教育訓練規則第16條第1項暨職業安全衛生法第32條第1項）
- 4、雇主應依其事業規模、特性，訂定勞工安全衛生管理計畫，執行規定之勞工安全衛生事項。（職業安全衛生管理辦法第12條之1暨職業安全衛生法第23條第1項）
- 5、雇主應依規定訂定自動檢查計畫實施自動檢查。（職業安全衛生管理辦法第79條暨職業安全衛生法第23條第1項）

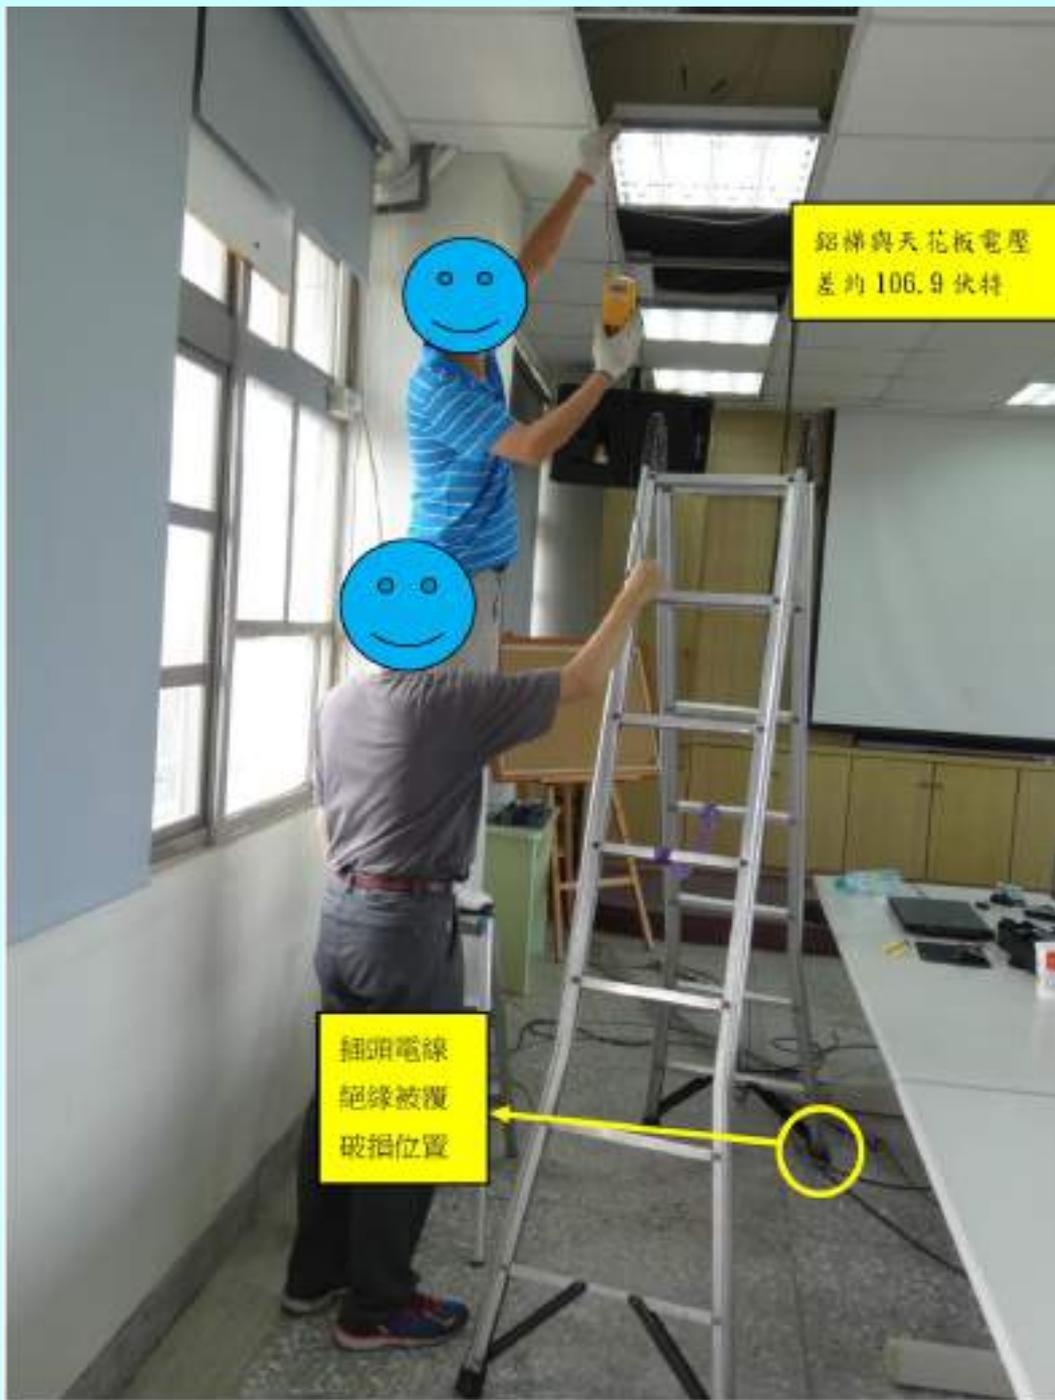
某國民小學將投影機、音響設備查修及控制盒安裝項目交付○○科技有限公司承攬，104年6月1日13時許，○○科技有限公司所僱勞工宋○○（罹災者）與王○○從事投影設備線路拉設作業，宋○○站立於鋁製合梯，並至天花板輕鋼架內拉設投影機控制線及電線時，王○○聽到宋○○喊叫「輕鋼架漏電」，宋○○隨即暈倒，並頭部撞擊天花板輕鋼架發出巨響，由救護車送至醫院急救，延至當日13時56分不治死亡。

照片 4 模擬鋁梯勾到裸露帶電體之情形

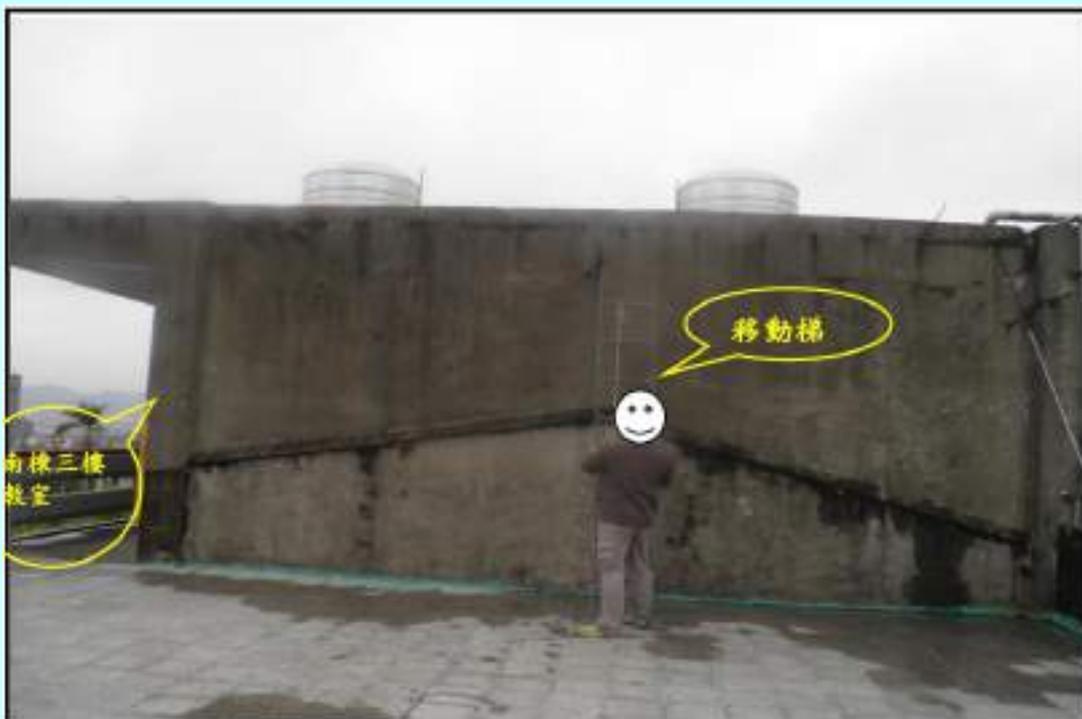
照片 2 | 罹災者使用移動梯由南棟三樓教室外牆爬上三樓教室屋頂

2 公尺以上之屋頂邊緣開口應設置護欄，及作業中確實要求人員使用安全帶及安全帽。

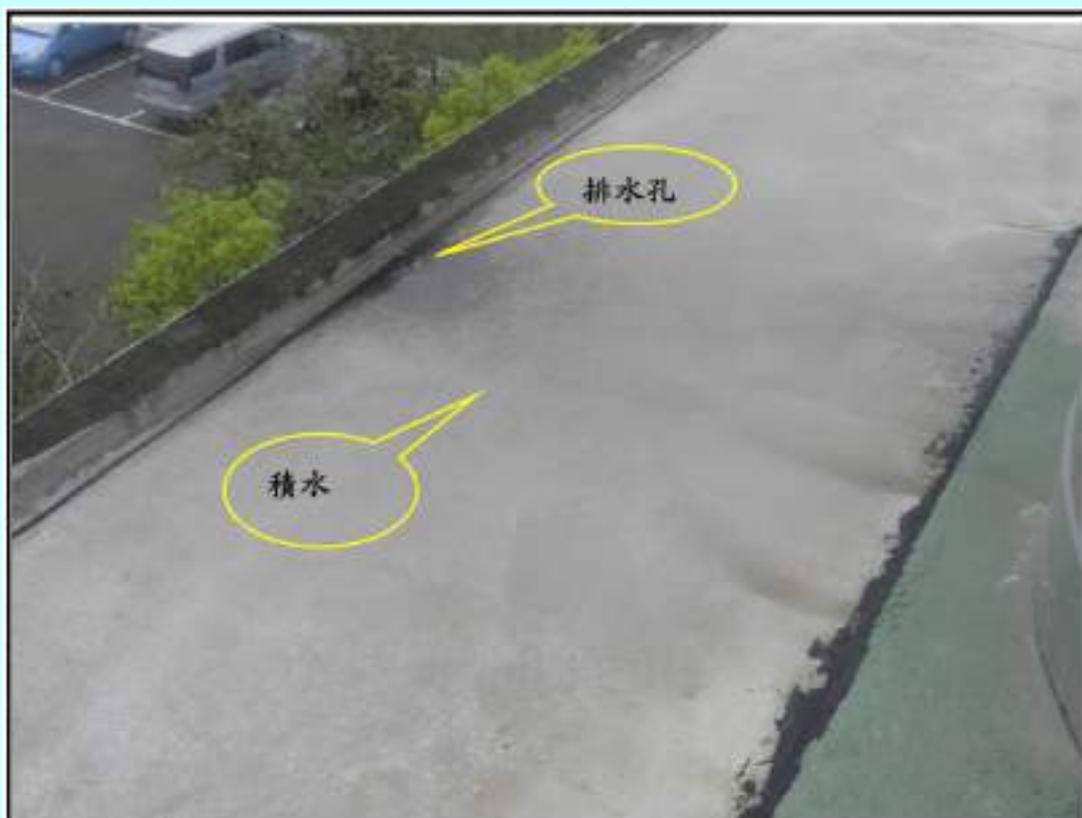
照片 5 | 南棟三樓教室屋頂邊緣排水孔旁有積水

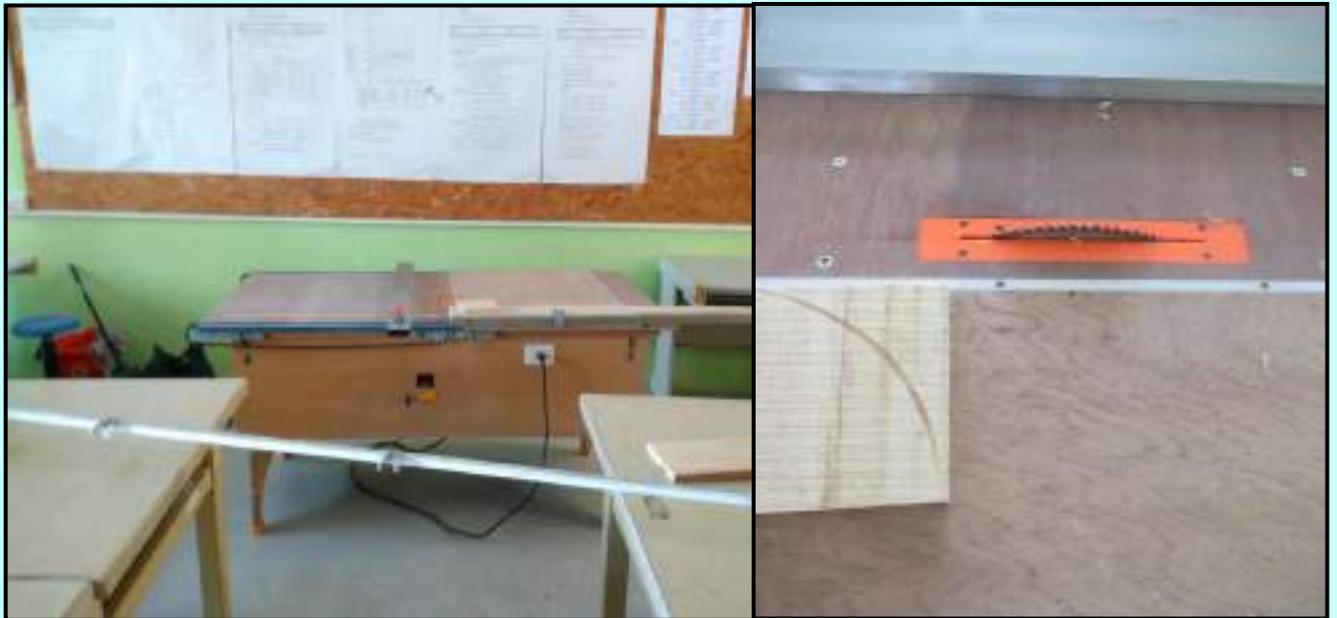
109 年 9 月 22 日 11 時 15 分許，○○學校教師廖○○於其所屬创客教室，使用木材加工用圓盤鋸從事板材切割作業，有導致切割危害之虞，未設置反撥預防裝置及鋸齒接觸預防裝置，致廖○○左手遭該圓盤鋸切傷，由救護車送醫院住院治療，並於 109 年 9 月 26 日出院返家休養。

所使用木材加工用圓盤鋸未設置反撥預防裝置及鋸齒接觸預防裝置

- 1、圓盤鋸應設置下列安全裝置：一、圓盤鋸之反撥預防裝置（以下簡稱反撥預防裝置）。但橫鋸用圓盤鋸或因反撥不致引起危害者，不在此限。二、圓盤鋸之鋸齒接觸預防裝置。但製材用圓盤鋸及設有自動輸送裝置者，不在此限。（機械設備器具安全標準第 60 條暨職業安全衛生法第 6 條第 1 項）
- 2、雇主對新僱勞工或在職勞工於變更工作前，應使其接受適於各該工作必要之一般安全衛生教育訓練。…。前二項教育訓練課程及時數，依附表十四之規定。…。(職業安全衛生教育訓練規則第 16 條第 1、3 項暨職業安全衛生法第 32 條第 1 項)

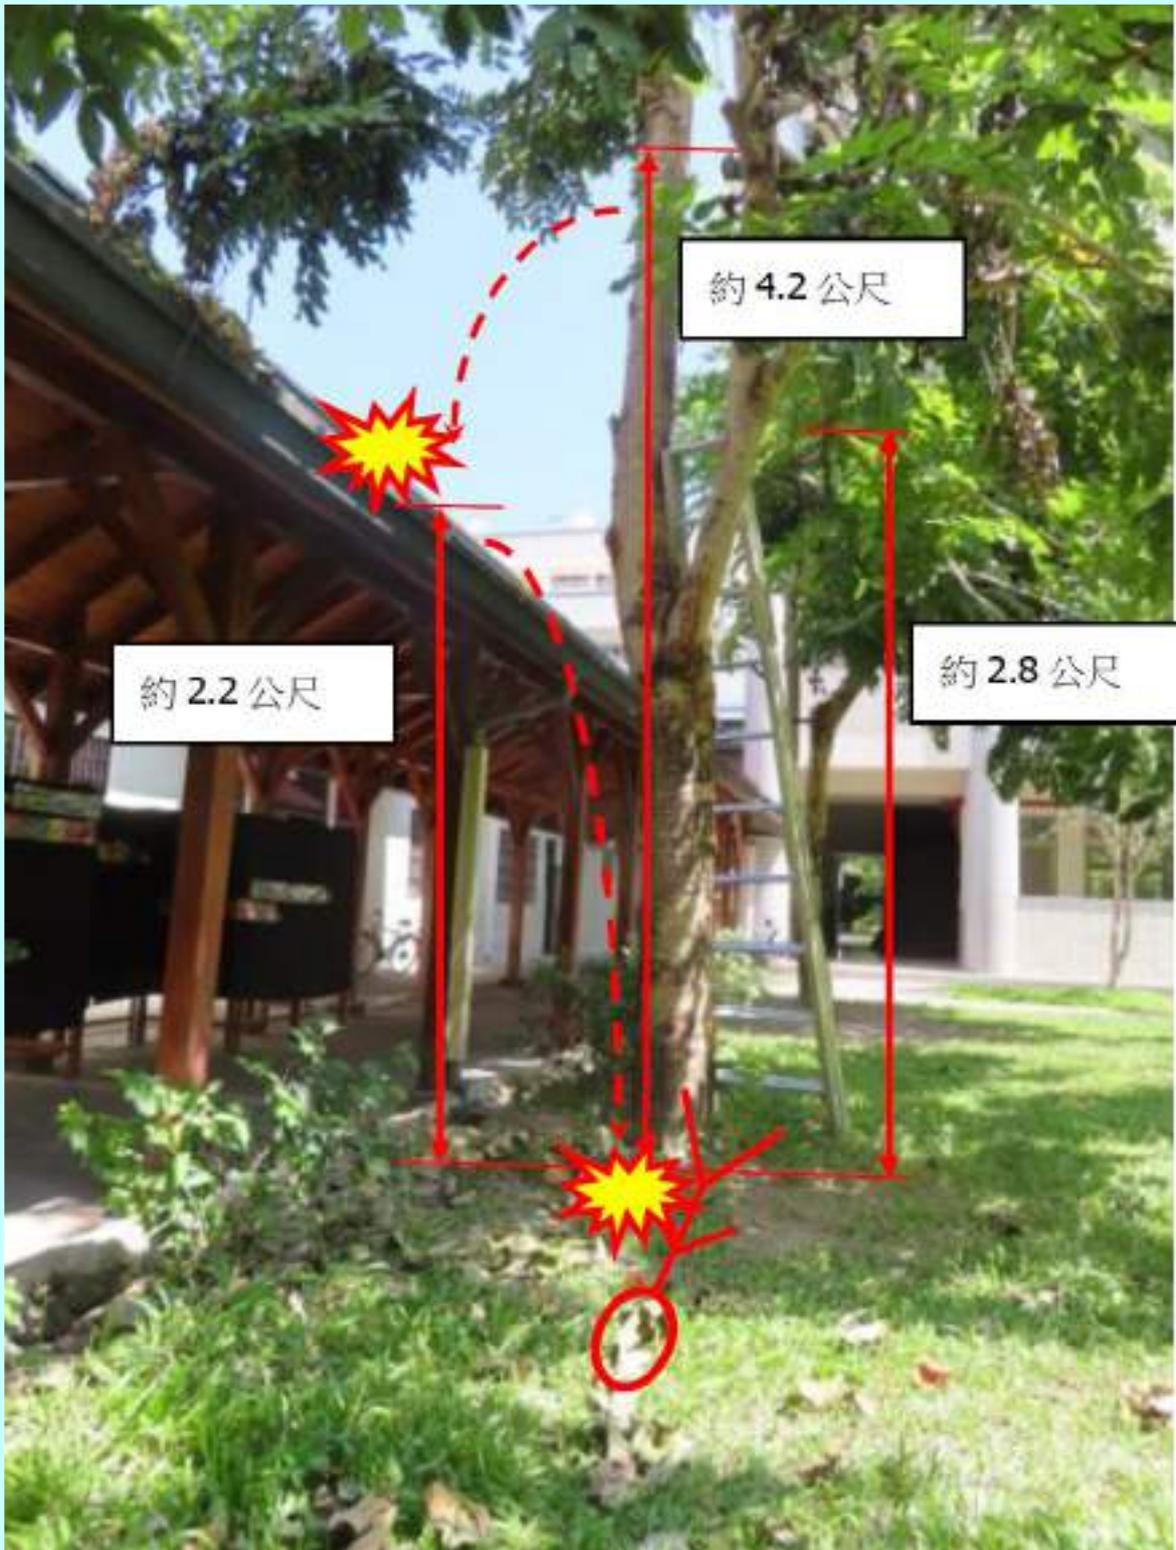
○○高級中學所僱勞工李○○協助江○○109年9月11日9時30分許在活動中心旁從事修剪樹枝作業，江員未戴用安全帽、未使用安全帶及未以架設施工架或其他方法設置工作台使用移動梯攀爬樹木從事修剪樹枝作業時，發生自高度差約4.2公尺樹幹墜落至走廊屋頂(高度差約2.2公尺)後再墜落至地面受傷職業災害，經送醫院後住院治療。

勞工在某高級中學活動中心旁使用移動梯攀爬樹木從事修剪樹枝作業時，發生自高度差 4.2 公尺樹幹墜落受傷

- 1、雇主對於在高度2公尺以上之處所進行作業，勞工有墜落之虞者，應以架設施工架或其他方法設置工作台。但工作台之邊緣及開口部分等，不在此限。（職業安全衛生設施規則第225條第1項暨職業安全衛生法第6條第1項）
- 2、對於在高度2公尺以上之高處作業，勞工有墜落之虞者，應使勞工確實使用安全帶、安全帽及其他必要之防護具。或採安全網等措施。（職業安全衛生設施規則第281條第1項暨職業安全衛生法第6條第1項）
- 3、雇主對新僱勞工或在職勞工於變更工作前，應使其接受適於各該工作必要之一般安全衛生教育訓練。（職業安全衛生教育訓練規則第16條第1項暨職業安全衛生法第32條第1項）
- 4、雇主應依其事業單位之規模、性質，訂定職業安全衛生管理計畫，要求各級主管及負責指揮、監督之有關人員執行；勞工人數在30人以下之事業單位，得以安全衛生管理執行紀錄或文件代替職業安全衛生管理計畫。（職業安全衛生管理辦法第12條之1第1項暨職業安全衛生法第23條第1項）

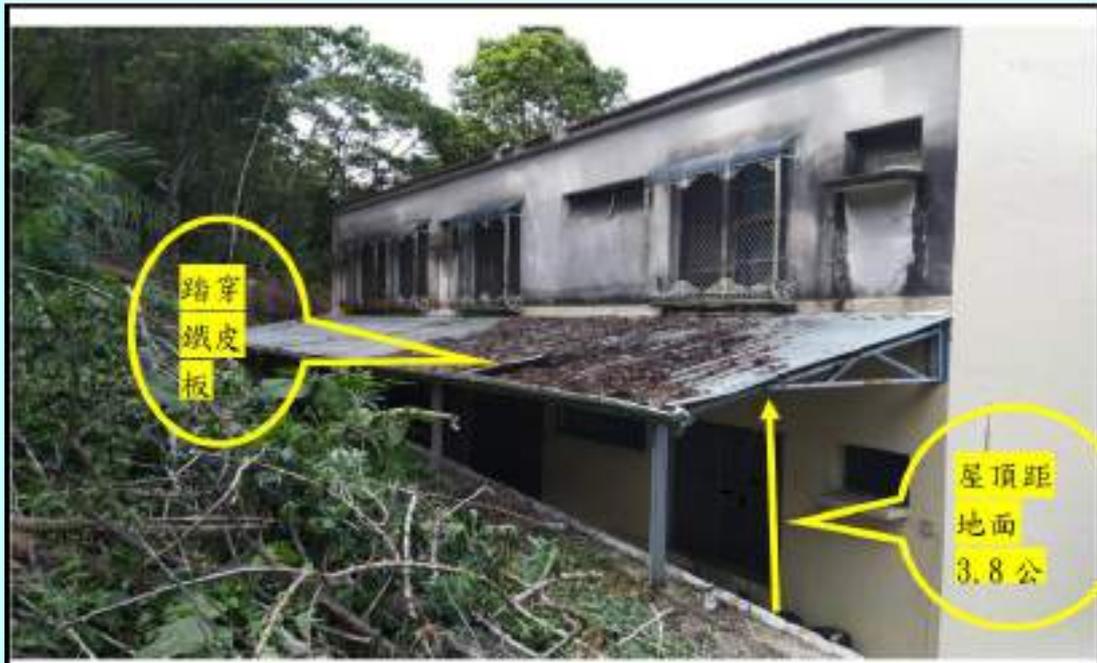
○○國民小學將校園樹木砍除修剪及除草工作交付○○企業社承攬，○○企業社所僱勞工魏○○109年6月21日14時許，於○○國民小學教師宿舍後方清理鐵皮板屋頂上之樹葉樹枝及雜物，屋頂為鐵皮板距地面高度差約為3.8公尺，勞工有墜落之虞，未依職業安全衛生設施規則第227條第1項及281條第1項規定，屋頂設置安全通道(適當強度且寬度在30公分以上之踏板)、堅固格柵或安全網等防止勞工墜落之措施，並指定屋頂作業主管指揮或監督該作業，及使勞工確實使用安全帶、安全帽及其他必要之防護具，致發生勞工魏○○踏穿鐵皮屋頂墜落受傷，造成右側股骨粗隆間粉碎性骨折併移位，經由救護車送往醫院住院治療，目前已出院在家休養。

照片 1 屋頂（未設置護欄未設置安全母索及未設寬 30 公分以上踏板）踏穿鐵皮板

- 1、雇主對勞工於以石綿板、鐵皮板、瓦、木板、茅草、塑膠等易踏穿材料構築之屋頂及雨遮，或於以礦纖板、石膏板等易踏穿材料構築之夾層天花板從事作業時，為防止勞工踏穿墜落，應採取下列設施：一、規劃安全通道，於屋架、雨遮或天花板支架上設置適當強度且寬度在三十公分以上之踏板。二、於屋架、雨遮或天花板下方可能墜落之範圍，裝設堅固格柵或安全網等防墜設施。三、指定屋頂作業主管指揮或監督該作業。(職業安全衛生設施規則第227條第1項暨職業安全衛生法第6條第1項)
- 2、雇主對於在高度二公尺以上之高處作業，勞工有墜落之虞者，應使勞工確實使用安全帶、安全帽及其他必要之防護具，但經雇主採安全網等措施者，不在此限。(職業安全衛生設施規則第281條第1項暨職業安全衛生法第6條第1項)
- 3、事業單位勞動場所發生發生災害之罹災人數在一人以上，且需住院治療之職業災害時，雇主應於8小時內通報勞動檢查機構(職業安全衛生法第37條第2項第3款)

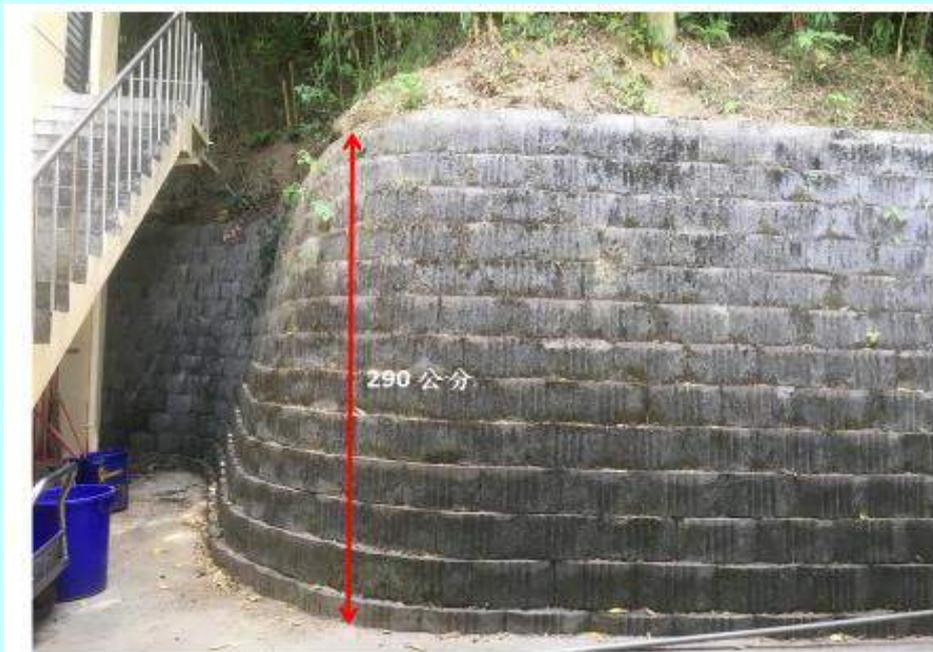
109 年 6 月 19 日 15 時 50 分許，勞工賴○○於○○國小校園廚房右側駁坎上（高度 290 公分，未設護圍）執行修剪樹枝作業發生墜落職災，經健康中心通知後由救護車送至醫院，受傷時為下班時間並無通知主管教務主任，教務主任於 109 年 6 月 21 日上午確認賴○○因工受傷住院並經由網路通報，於 109 年 6 月 29 日出院返家休養。

駁坎高度 290 公分未設護欄，勞工執行修剪樹枝作業時，亦未使用安全帶

- 1、雇主對於高度在二公尺以上之工作場所邊緣及開口部分，勞工有遭受墜落危險之虞者，應設有適當強度之護欄、護蓋等防護設備。（職業安全衛生設施規則第 224 條）
- 2、雇主應依本法及有關規定會同勞工代表訂定適合其需要之安全衛生工作守則，報經勞動檢查機構備查後，公告實施。（職業安全衛生法 34 條第 1 項）
- 3、第二條所定事業之雇主應依附表二之規模，置職業安全衛生業務主管及管理人員。（職業安全衛生管理辦法第 3 條第 1 項）
- 4、雇主對前述各款以外之一般勞工，應依工作性質使其接受安全衛生在職教育訓練。（職業安全衛生教育訓練規則第 17 條第 1 項第 13 款）

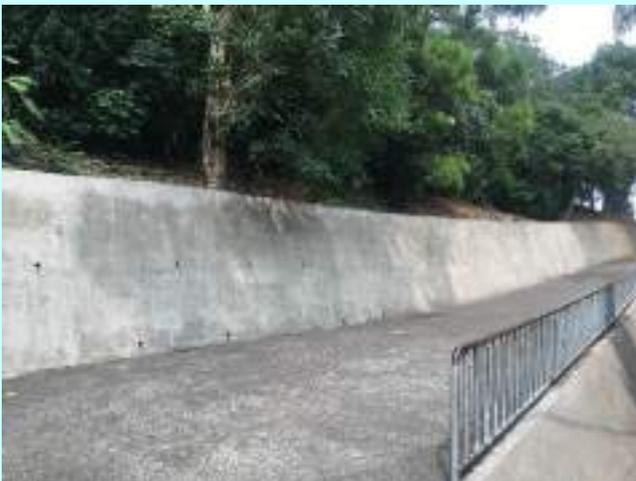
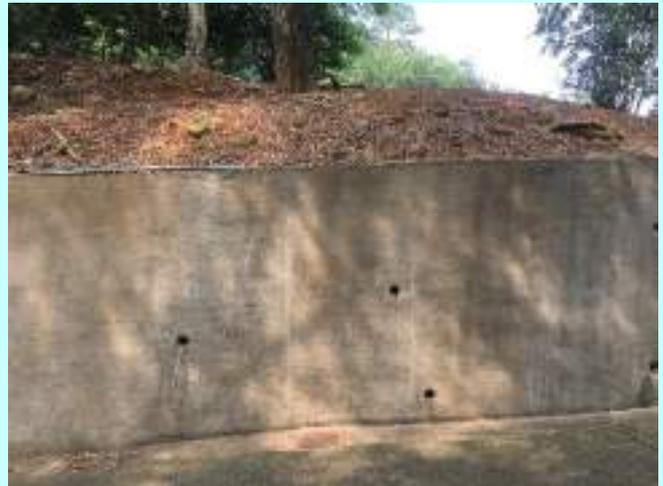
108 年 8 月 3 日 10 時許，勞工詹○○於○○國小校園運動場斜坡通道，配合校方執行清洗擋土牆壁面青苔作業，於擋土牆上方清洗高處（高度為 2.5 公尺）時墜落於斜坡地面導致左側近端脛骨骨折，經救護車送醫院急診住院治療，於 108 年 8 月 8 日出院返家休養。

詹員於擋土牆上方（高差 2 公尺以上）邊緣處作業時未設置符合規定之護欄、護蓋、安全網或佩掛安全帶等防墜措施

- 1、雇主應依本法及有關規定會同勞工代表訂定適合其需要之安全衛生工作守則，報經勞動檢查機構備查後，公告實施。（職業安全衛生法 34 條第 1 項）
- 2、事業單位勞動場所發生發生災害之罹災人數在一人以上，且需住院治療之職業災害時，雇主應於 8 小時內通報勞動檢查機構。（職業安全衛生法第 37 條第 2 項第 3 款）
- 3、雇主對於高度在二公尺以上之工作場所邊緣及開口部分，勞工有遭受墜落危險之虞者，應設有適當強度之護欄、護蓋等防護設備。（職業安全衛生設施規則第 224 條第 1 項）
- 4、雇主對新僱勞工或在職勞工於變更工作前，應使其接受適於各該工作必要之一般安全衛生教育訓練。（職業安全衛生教育訓練規則第 16 條第 1 項）
- 5、第二條所定事業之雇主應依附表二之規模，置職業安全衛生業務主管及管理人員。（職業安全衛生管理辦法第 3 條第 1 項）

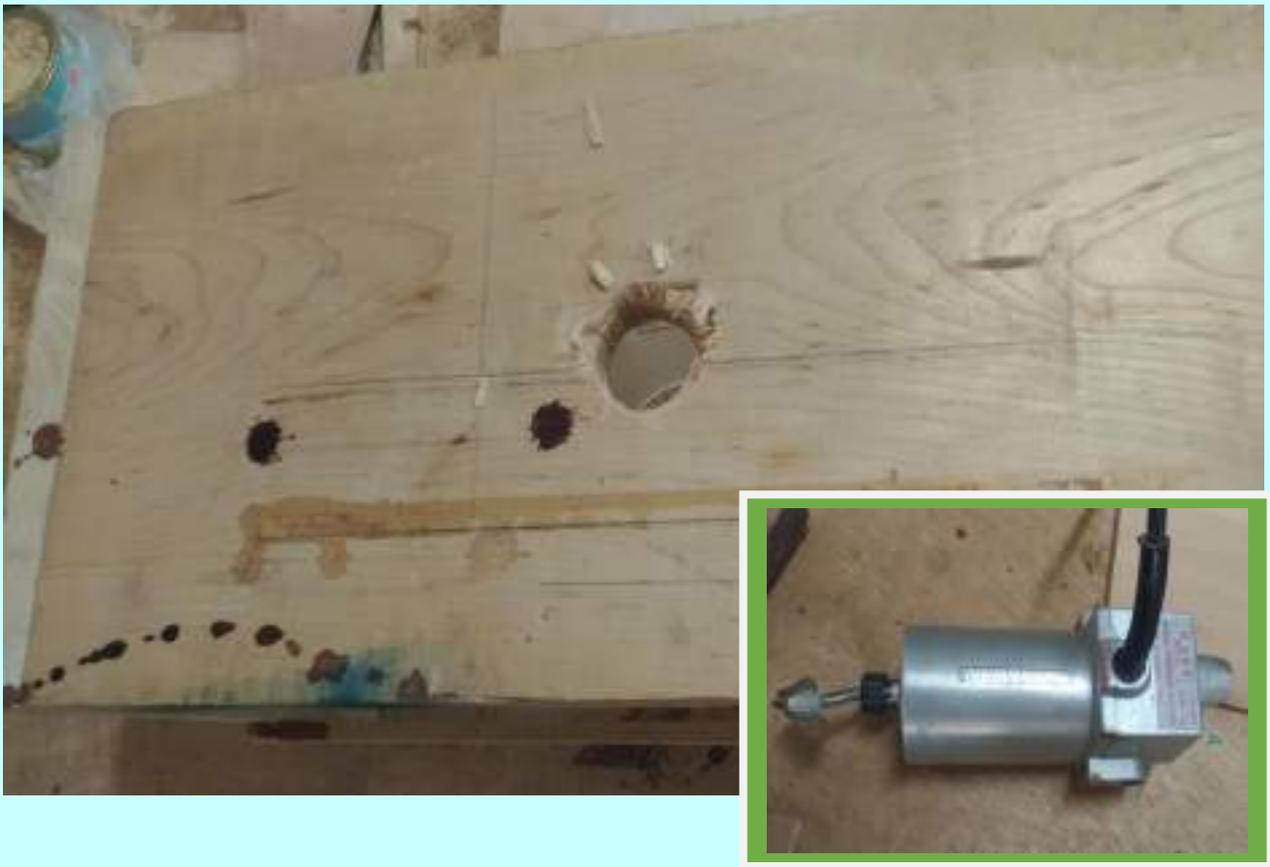
107 年 8 月 23 日 11 時 40 分許，廣告設計科徐○○老師於○○高級中學藝術館 1 樓綜合工坊進行教學準備，使用手持式木工修邊機進行木製支撐架木板孔洞擴孔作業時，修邊機切削木料產生之反作用力造成修邊機彈起，徐員未握牢修邊機致被該機器高速旋轉之刀刃割(削)傷左手腕部外側，經送○○醫院住院治療，已於 107 年 8 月 27 日出院返家休養。

廣告設計科徐○○老師以手持式修邊機器進行木製支撐架木板孔洞擴孔作業時，修邊機切削木料產生之反作用力造成修邊機彈起，徐員未握緊修邊機致遭修邊機高速旋轉刀刃割(削)傷

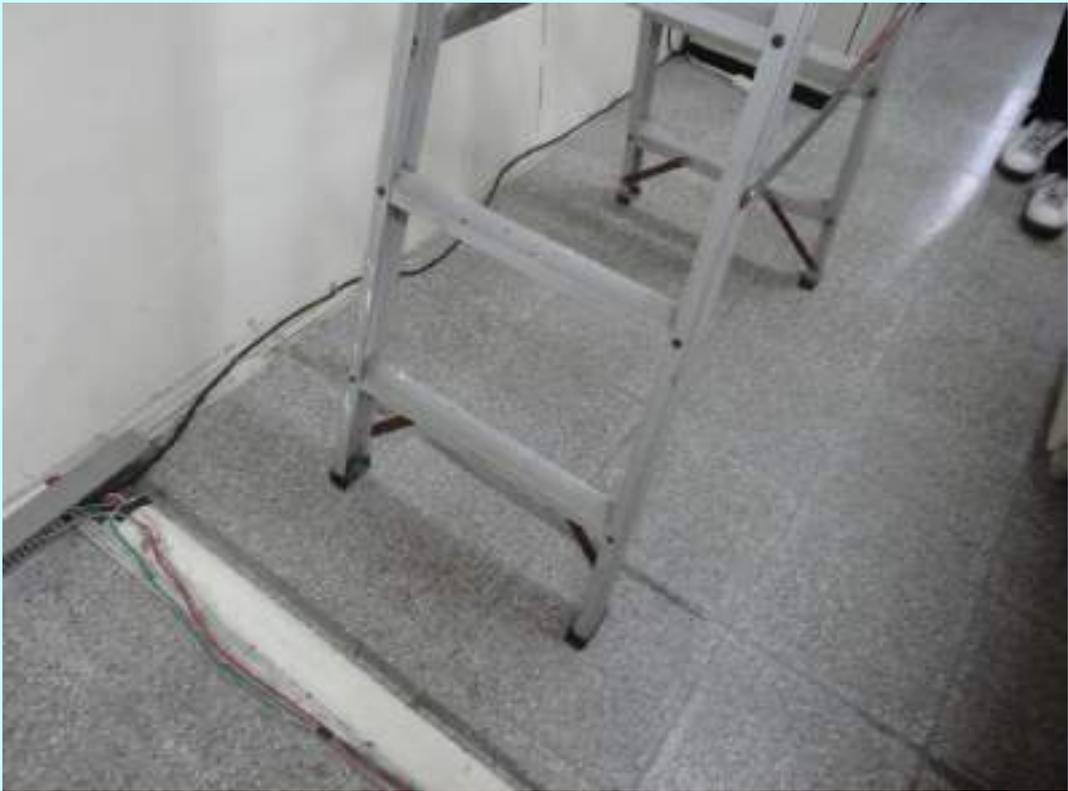
該合梯腳部有防滑絕緣腳座套（符合法規）

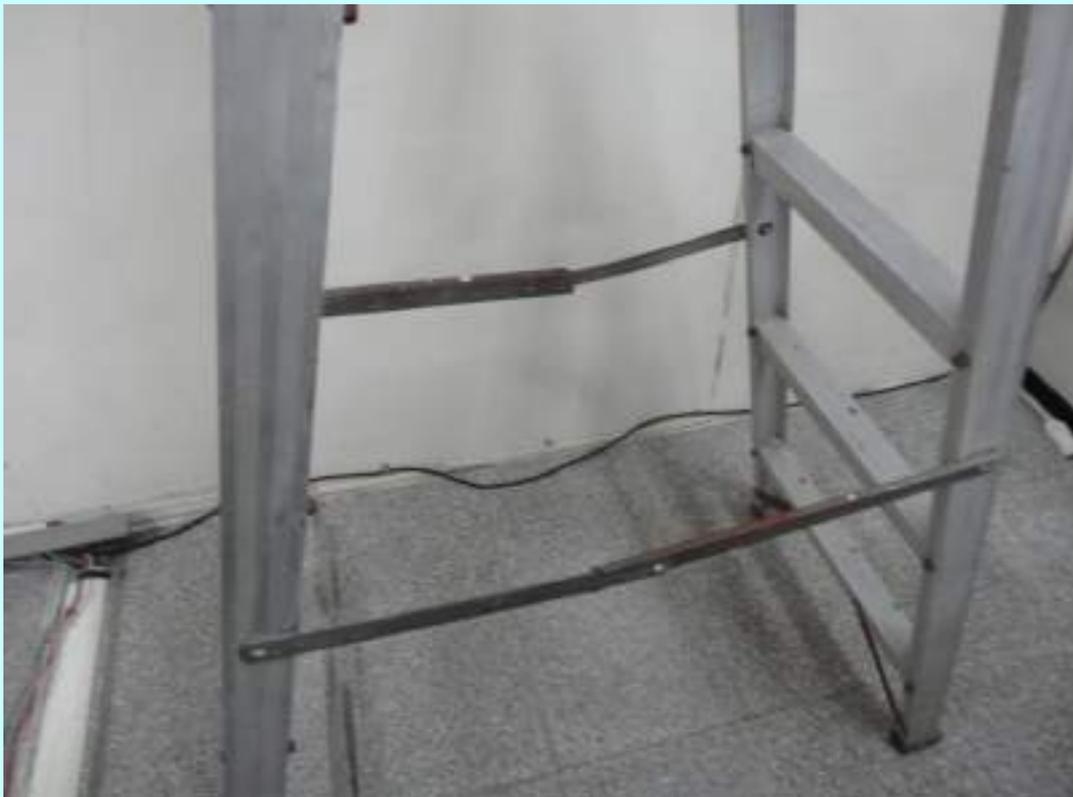
該合梯兩梯腳間有金屬等硬質繫材扣牢（符合法規）

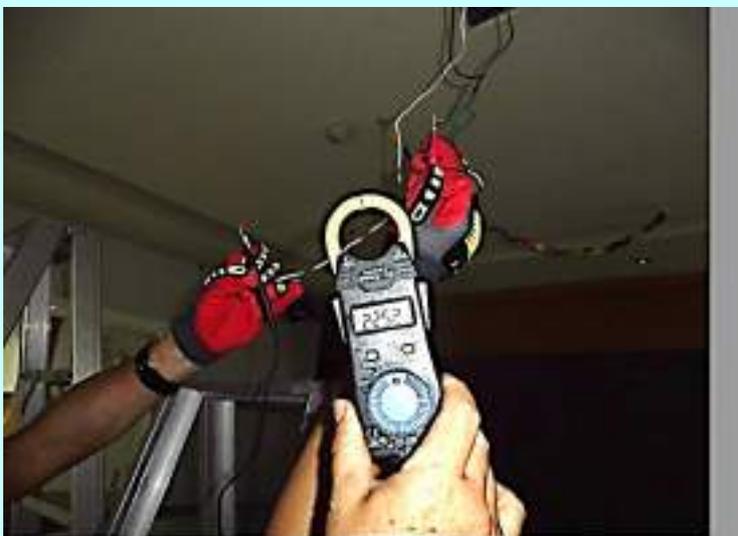
某大學所僱勞工蕭○○於 108 年 5 月 17 日 16 時許，於該單位資訊管理館 2 樓從事照明設備更換作業，蕭○○將手捺開關（照明設備線路電壓為 225V，3 條線路中 2 條為火線及 1 條為接地線，手捺開關關閉後其中 1 條線路仍帶電）關閉後（未訂定電氣設備維修安全衛生作業標準），未以檢電器具檢查，確認其已停電，致勞工蕭○○將電源線拔除時碰觸裸露帶電體（225V）發生感電後墜落，送至醫院住院治療。

該照明設備之手捺開關關閉後，照明設備其中 1 條電源線路仍有帶電 225V

- 1、雇主對於電路開路後從事該電路、該電路支持物、或接近該電路工作物之敷設、建造、檢查、修理、油漆等作業時，應於確認電路開路後，就該電路採取下列設施：一、…。三、開路後之電路…，應以檢電器具檢查，確認其已停電…。（職業安全衛生設施規則第 254 條第 1 項第 3 款暨職業安全衛生法第 6 條第 1 項）
- 2、雇主對於從事電氣工作之勞工，應使其使用電工安全帽、絕緣防護具及其他必要之防護器具。（職業安全衛生設施規則第 290 條暨職業安全衛生法第 6 條第 1 項）
- 3、雇主應依其事業單位之規模、性質，訂定職業安全衛生管理計畫，要求各級主管及負責指揮、監督之有關人員執行；勞工人數在三十人以下之事業單位，得以安全衛生管理執行紀錄或文件代替職業安全衛生管理計畫。（未訂定電氣設備維修安全衛生作業標準—斷電作業應於電氣開關箱內之無熔絲開關處切斷並掛牌告示禁止人員開啟）（職業安全衛生管理辦法第 12 條之 1 第 1 項暨職業安全衛生法第 23 條第 1 項）
- 4、雇主對於使用之合梯，應符合下列規定：一、……。三、梯腳與地面之角度應在七十五度以內，且兩梯腳間有金屬等硬質繫材扣牢……。（職業安全衛生設施規則第 230 條暨職業安全衛生法第 6 條第 1 項）

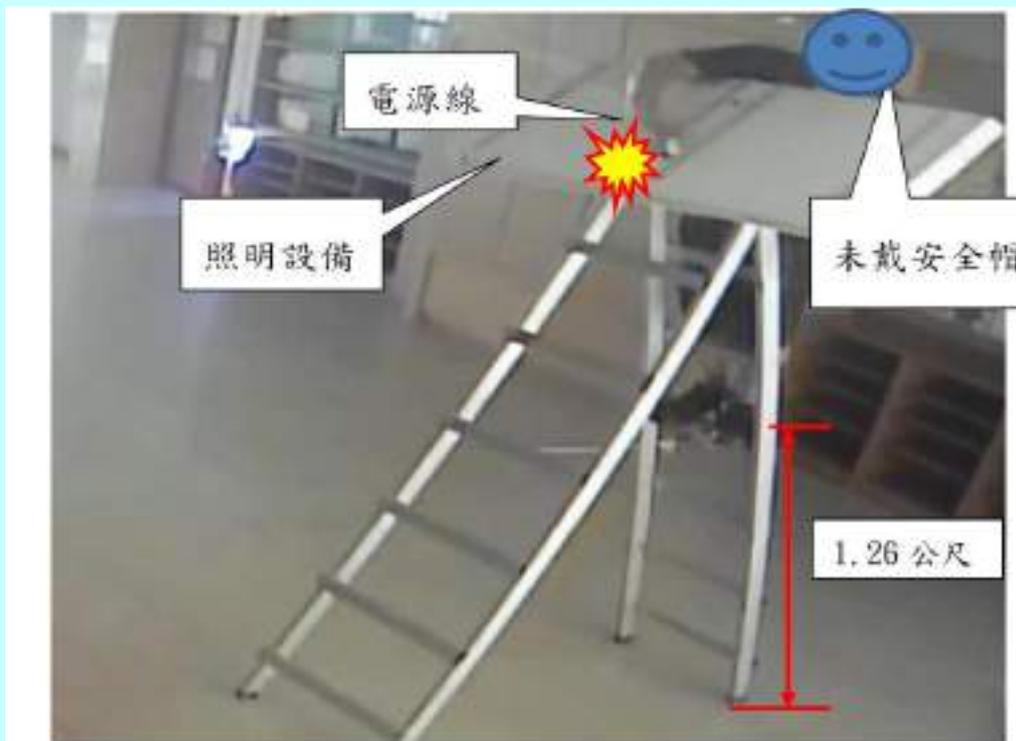
照片 | 蕭員拔除照明設備電源時發生感電墜落。(監視器截錄畫面)

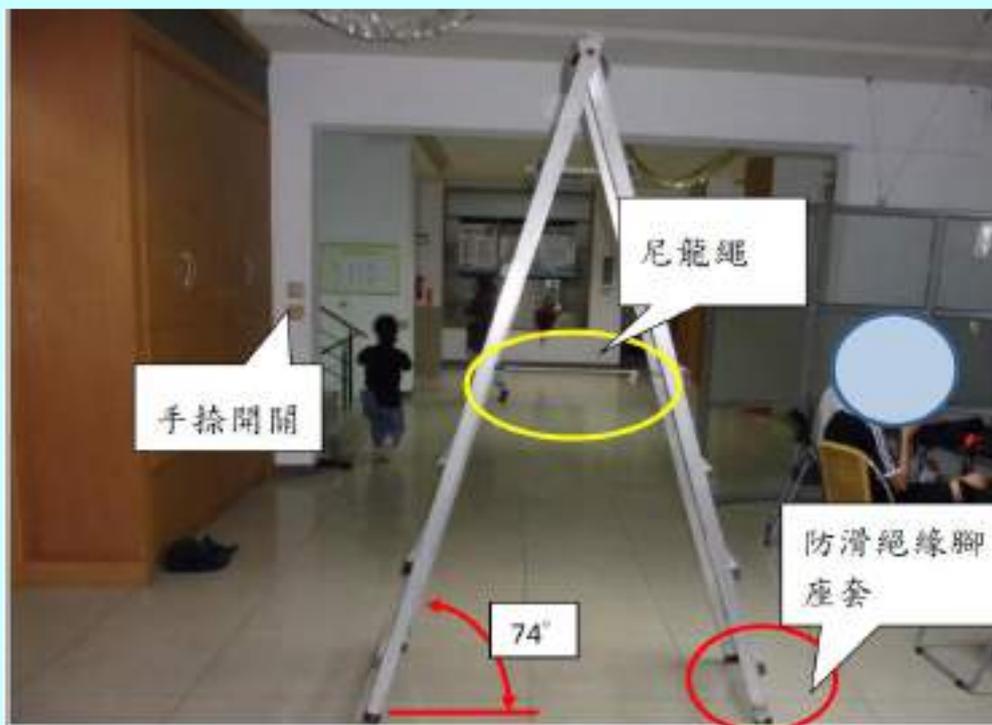
照片 | 合梯與手捺開關位置。

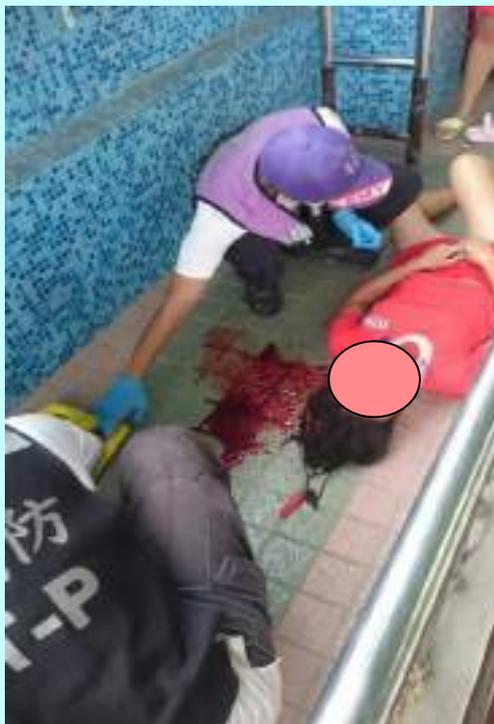
勞工古○○（救生員兼泳訓班教練）於 104 年 7 月 22 日 5 時 57 分於本校游泳池打卡上班，並執行游泳池室內池 2 樓(高度 4.7 公尺)之開窗作業，於 6 時 5 分許勞工陳○○發現古○○跌落室內池垂直固定梯附近地面，頭部受傷並立即通知 119 救護車送醫院急診室進行急救，致頭部外傷併雙側硬腦膜下出血與顱內出血、重大創傷且其嚴重程度到達創傷嚴重程度分數 16 分以上者、顱骨及上頷骨骨折、頭皮撕裂傷、顱骨缺損。

古○○墜落地點位於游泳池室內池垂直固地梯下方，
頭部先著地，未穿戴安全帽及安全帶

- 1、事業單位勞動場所發生下列職業災害之一者，雇主應於 8 小時內通報勞動檢查機構：
一、…。三、發生災害之罹災人數在 1 人以上，且需住院治療。…。(職業安全衛生法第 37 條第 2 項第 3 款)
- 2、雇主對於在高度 2 公尺以上之高處作業，勞工有墜落之虞者，應使勞工確實使用安全帶、安全帽及其他必要之防護具。但經雇主採安全網等措施者，不在此限。(職業安全衛生設施規則第 281 條第 1 項暨職業安全衛生法第 6 條第 1 項)
- 3、雇主、訓練單位辦理第 16 條及第 17 條之教育訓練，應將包含訓練教材、課程表等之訓練計畫、受訓人員名冊、簽到紀錄、課程內容等實施資料保存 3 年。(職業安全衛生教育訓練規則第 27 條第 1 項暨職業安全衛生法第 32 條第 1 項)
- 4、雇主應依其事業單位之規模、性質，訂定職業安全衛生管理計畫，要求各級主管及負責指揮、監督之有關人員執行；…。(職業安全衛生管理辦法第 12 條之 1 第 1 項暨職業安全衛生法第 23 條第 1 項)
- 5、雇主依第 13 條至第 63 條規定實施之自動檢查，應訂定自動檢查計畫。(職業安全衛生管理辦法第 79 條暨職業安全衛生法第 23 條第 1 項)
