校園職業災害案例

(不含實驗室)

勞動部職業安全衛生署中區職業安全衛生中心

110 年 3 月 23 日 編印

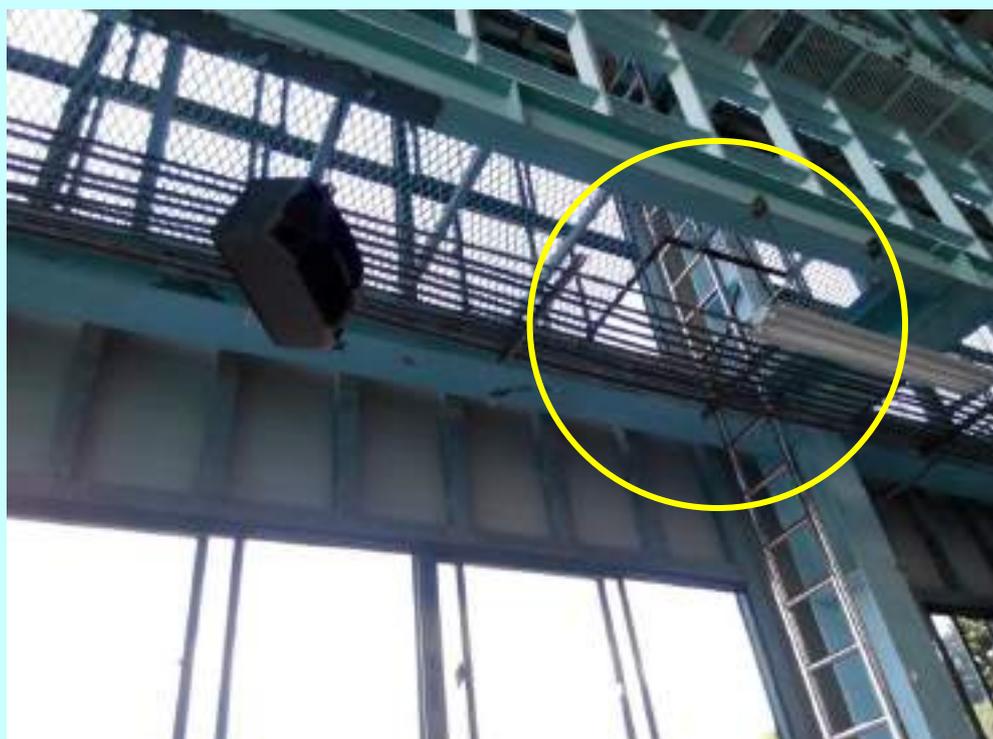
二樓平台鄰近固定梯之開口部份(離一樓地板高度約4.7公尺)，
未有適當強度之圍欄、握把、覆蓋等防護措施，
亦未採用安全網等措施

- 1、事業單位勞動場所發生下列職業災害之一者，雇主應於 8 小時內通報勞動檢查機構：
一、…。三、發生災害之罹災人數在 1 人以上，且需住院治療。…。(職業安全衛生法第 37 條第 2 項第 3 款)
- 2、雇主對於在高度 2 公尺以上之高處作業，勞工有墜落之虞者，應使勞工確實使用安全帶、安全帽及其他必要之防護具。但經雇主採安全網等措施者，不在此限。(職業安全衛生設施規則第 281 條第 1 項暨職業安全衛生法第 6 條第 1 項)
- 3、雇主、訓練單位辦理第 16 條及第 17 條之教育訓練，應將包含訓練教材、課程表等之訓練計畫、受訓人員名冊、簽到紀錄、課程內容等實施資料保存 3 年。(職業安全衛生教育訓練規則第 27 條第 1 項暨職業安全衛生法第 32 條第 1 項)
- 4、雇主應依其事業單位之規模、性質，訂定職業安全衛生管理計畫，要求各級主管及負責指揮、監督之有關人員執行；…。(職業安全衛生管理辦法第 12 條之 1 第 1 項暨職業安全衛生法第 23 條第 1 項)
- 5、雇主依第 13 條至第 63 條規定實施之自動檢查，應訂定自動檢查計畫。(職業安全衛生管理辦法第 79 條暨職業安全衛生法第 23 條第 1 項)
