109 年度教育部國民及學前教育署補助高級中等學校
因應新課綱規劃總體課程實施所需課室空間及適性學習空間活化
需求改善計畫成果報告

「健康促進」教學設施改善工程

辦理學校：國立大湖農工
執行日期：108 年 11 月 1 日至 109 年 7 月 31 日

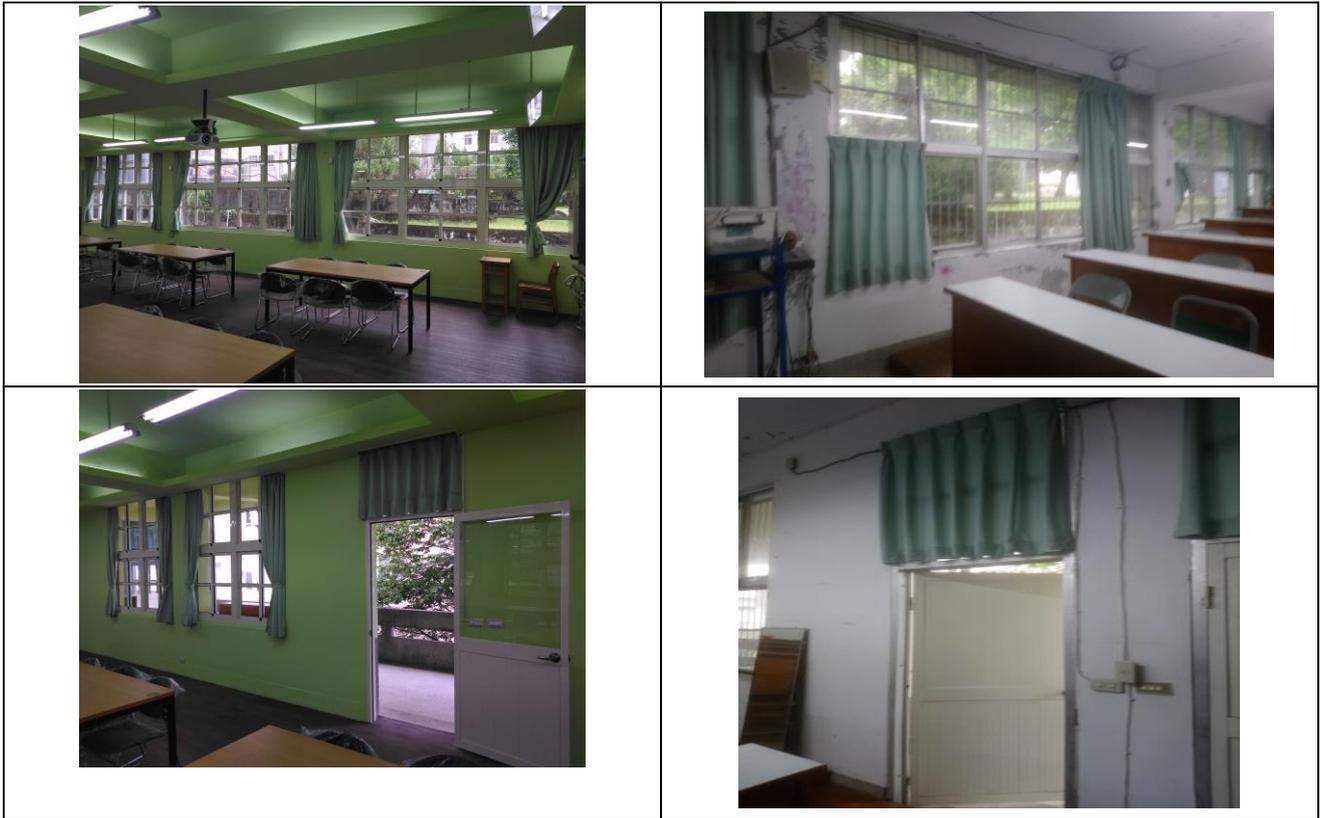
- (一)門窗整修：既有門窗氣密性不佳，遭逢雨天即出現漏水之現象，需重新施作。
- (二)電力電源設置改善：室內插座、開關及線路已出現塑料材質老化剝落，將重新佈線改善老舊線路。
- (三)高架木地板整修：既有高架木地板已發霉破舊，需重新施作。
- (四)天花板裝潢整修：既有天花板油漆脫落，且燈光不足，待重新油漆並加強美觀設計及燈光。

- (一)門窗整修：剝落之牆壁重新粉刷。
